SAK 19/4475 - MERKNADER TIL FØRSTEGANGSBEHANDLING AV REGULERINGSPLANFORSLAG

1 INNLEDNING

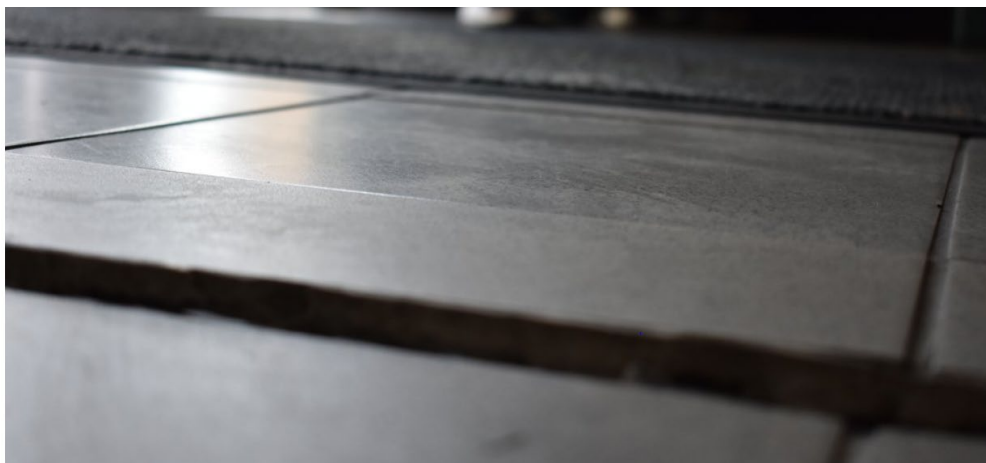
Av Drammens Tidendes artikkel fra 29. november 2018 fremgår følgende bilder og tekst:

– Flere merker at dørene i leilighetene deres blir trange, og i noen ytterdører har det oppstått gliper, sånn at man kan merke lufttrykket gjennom døra. Andre forteller om ujevne gulv, fliser som sprekker på badet og ting som tyder på at noe har beveget seg, svarer Sønstrød.»

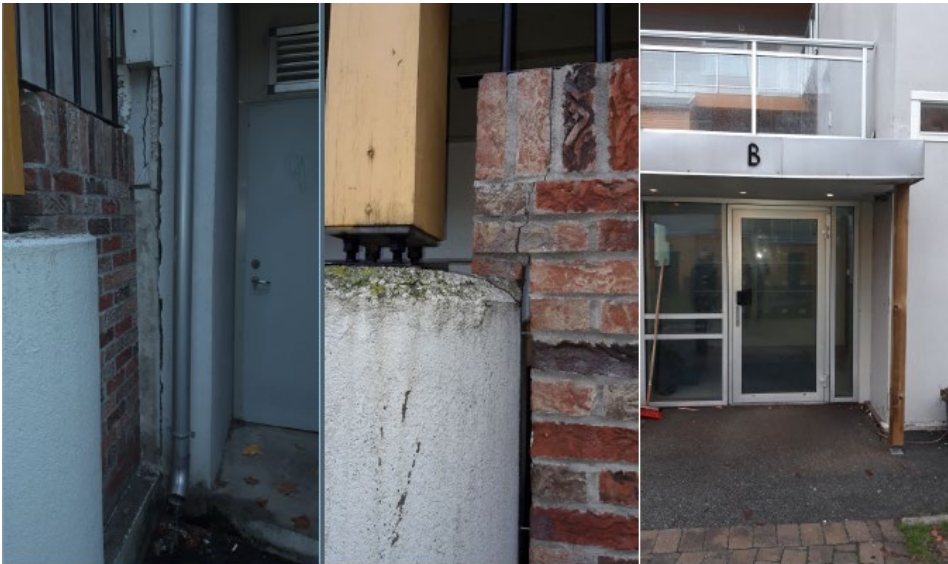
1. Utvendige skader langs Webergsgate

- *Det er observert sprekker i betongvegg og betongfundament.*
- *Det er observert sprekker i teglsteinvegg ved garasjekjeller.*
- *En av søylene som understøtter takoverbygget til inngang B, er byttet ut.*

Det er uklart om skadene kun er utseendemessige eller om de berører bærende konstruksjoner.

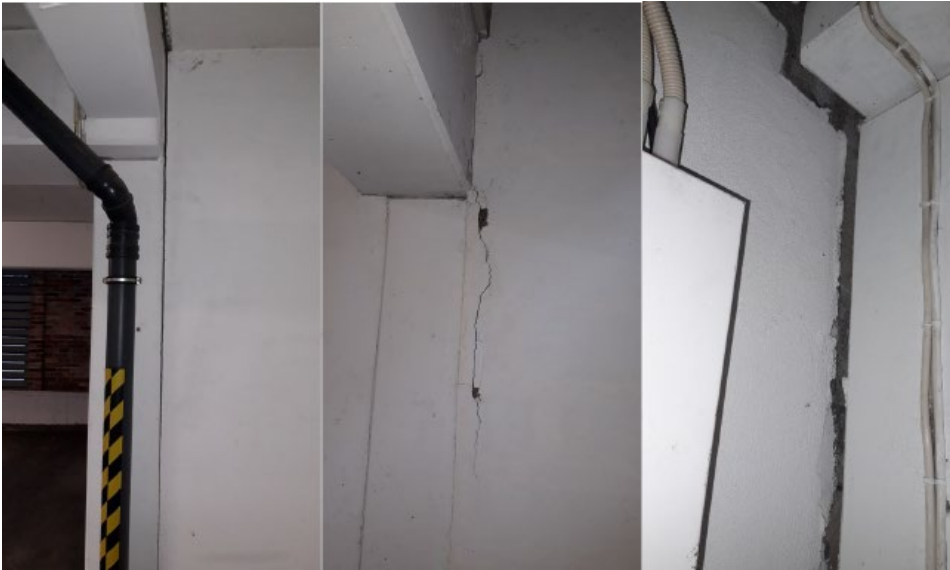
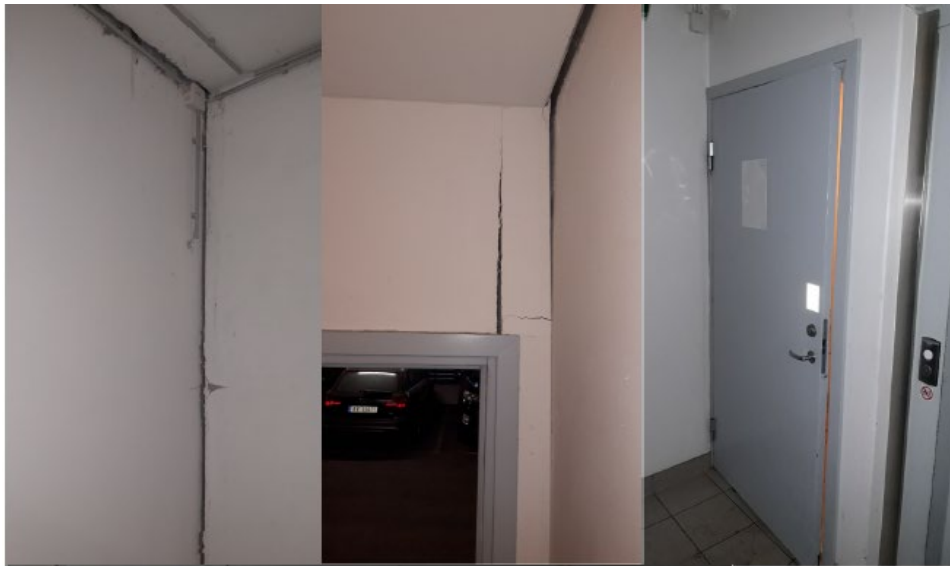
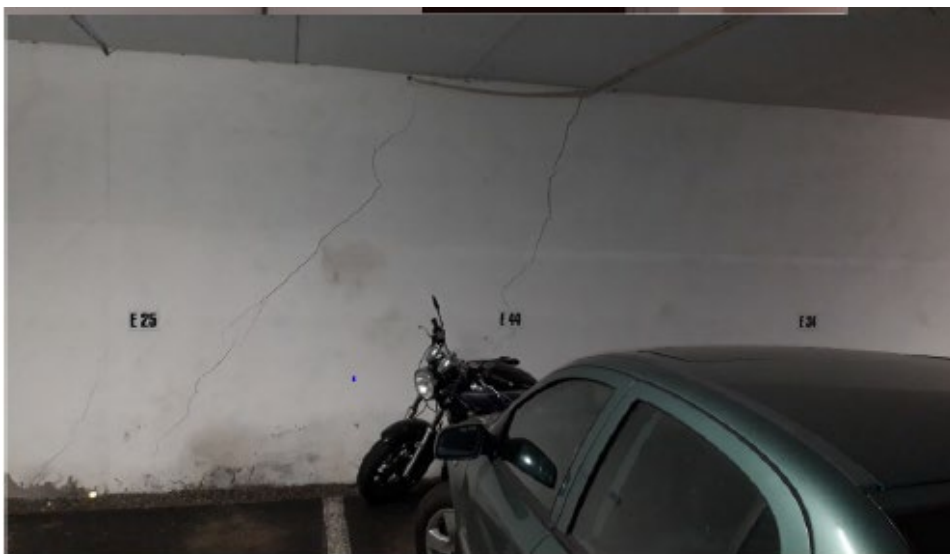
2. Innvendige skader ved garasjeanlegg og trapperom

- *Det er observert synlige sprekker i brannskillende konstruksjoner i garasjeanlegget.*
- *Dør fra brannslusen til trapperom er ikke mulig å lukke.*
- *Det er åpninger/hulrom/brudd i branncellene fra brannslusen og dekket over garasjeanlegget.*
- *Flere av veggene har flyttet på seg/løsnet.*
- *Minst ett av trapperommene er som er rømningsvei ivaretar ikke funksjonskravene som egen branncelle.*

Skadene som er oppstått påvirker brann- og rømningssikkerheten til beboerne og konstruksjonssikkerheten til bygget. Eksisterende trapperom, brannsluse og garasjeanlegg ivaretar ikke sin funksjon som egne brannceller.

Skadene som er oppstått påvirker brann- og rømningssikkerheten til beboerne og konstruksjonssikkerheten til bygget. Eksisterende trapperom, brannsluse og garasjeanlegg ivaretar ikke sin funksjon som egne brannceller.»

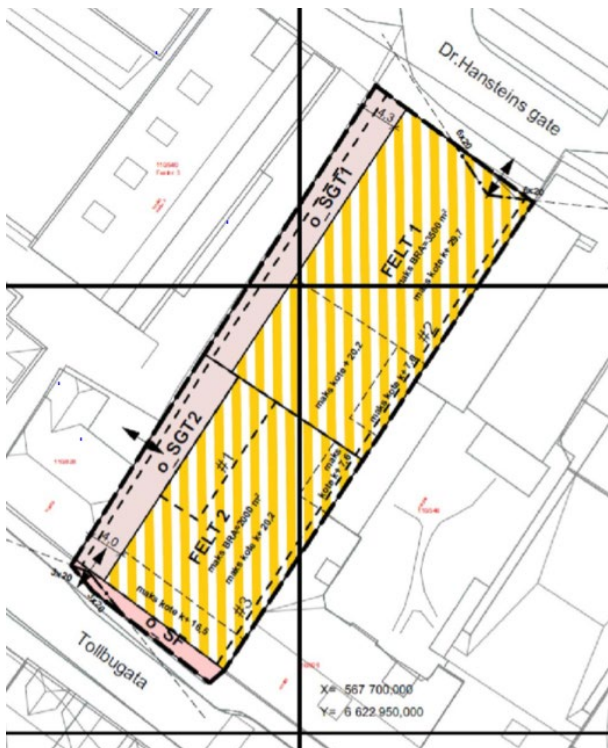
Det påpekes at skissen i planskissen under viser 4 meter bredde fra ved inngangen til passasjen fra Tollbugata og 4,3 meter mot Dr. Hansteinsgate. Likevel er det tegnet inn smalere der det står skrevet at det er bredest. Enten er skissen feil eller så er den sterkt misvisende.

Det er inngitt merknad om oppstillingsplass for brannbil, uten at merknaden er besvart av forslagsstiller. Boligselskapene har i denne sammenheng opprettet dialog med Drammensregionens Brannvesen IKS ved Ove Frydenberg. Det er stilt spørsmål ved om det er plass til oppstilling for stigebil ved brann i nabobygg i vest.
